Comune di Fiesso d'Artico

# Piano delle Acque

Schede degli interventi prioritari

DATA:  
Ottobre 2010

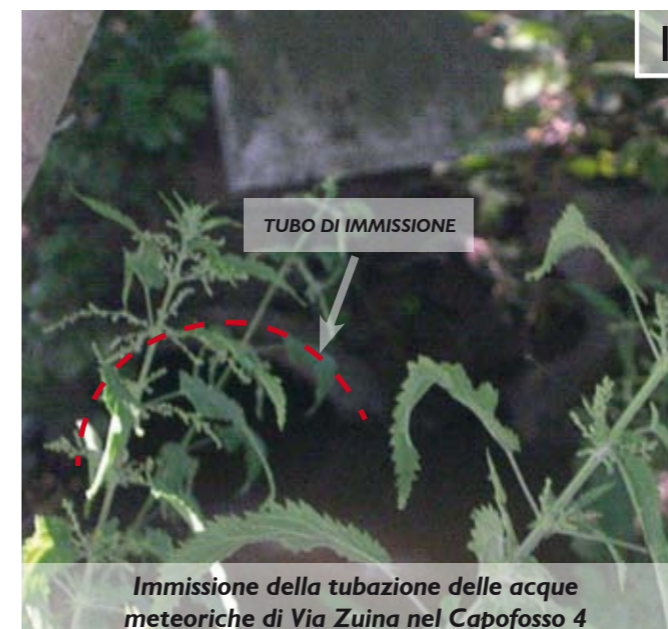
La rete delle acque meteoriche di via Zuina che, come descritto in precedenza, è collegata al capofosso 4 presenta problemi di deflusso dovuti sia alla parziale

ostruzione delle condotta che al parziale interrimento del capofosso stesso. Il capofosso è accompagnato lungo il suo sviluppo da una fascia riparia discontinua in cui prevale la vegetazione arbustiva ed erbacea. L'eccessivo sviluppo di questa componente denota una insufficiente manutenzione.

Immissione della tubazione delle acque meteoriche di Via Zuina nel Capofosso 4

- la pulizia della tubazione delle acque meteoriche in corrispondenza dell'immissione nel capofosso 4;
- il risezionamento del capofosso 4;
- il taglio selettivo della vegetazione arbustiva;
- lo sfalcio della copertura erbacea.

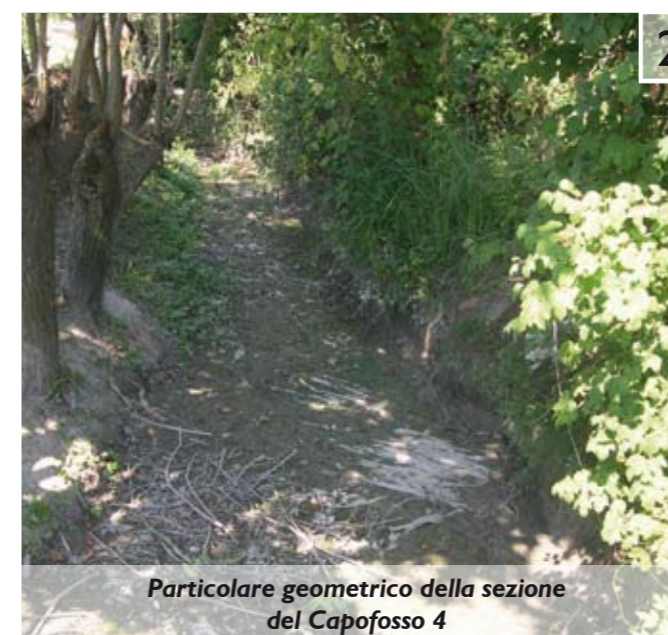
La vegetazione non occupa la sezione utile al deflusso delle acque in quanto il fosso è interessato da frequenti fenomeni di ristagno che impediscono agli individui erbacei e arbustivi di trovare l'ambiente ideale per la loro crescita.

Particolare geometrico della sezione del Capofosso 4

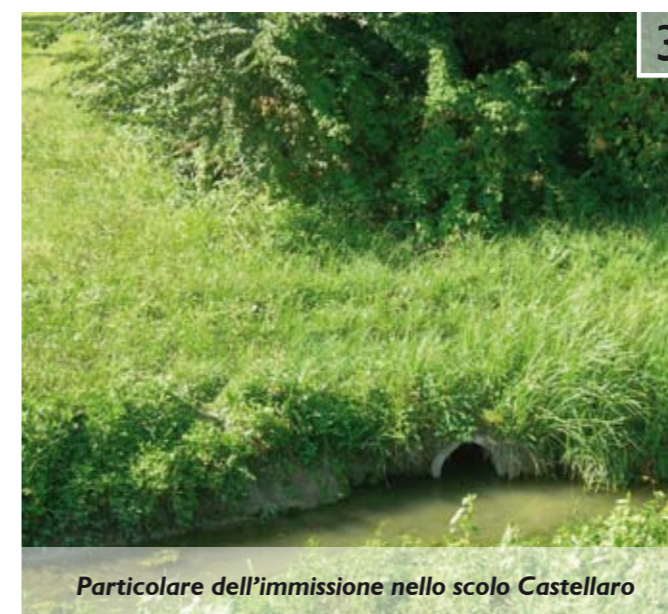
Particolare dell'immissione nello scolo Castellaro

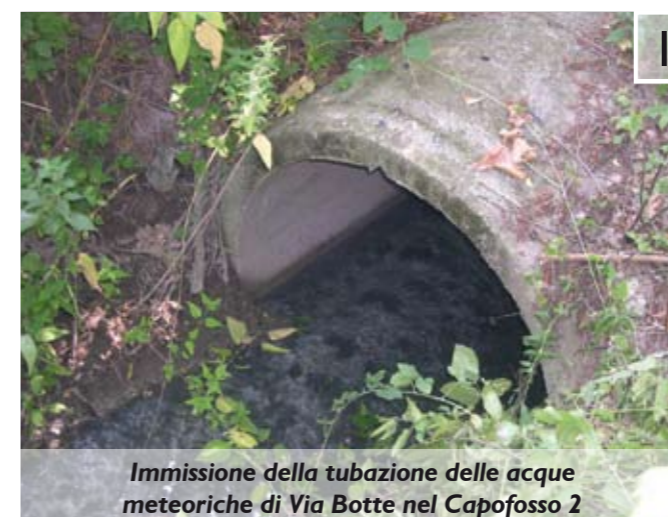
Immissione della tubazione delle acque meteoriche di Via Botte nel Capofosso 2

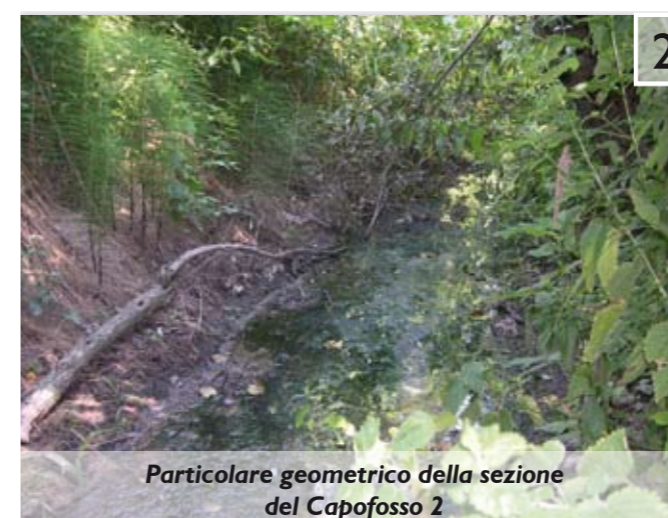
Il libero deflusso delle acque verso il ricettore è ostacolato dal parziale interrimento dello stesso.

Particolare geometrico della sezione del Capofosso 2

- il taglio selettivo della vegetazione arbustiva;
- lo sfalcio della copertura erbacea;
- il risezionamento del capofosso 2.

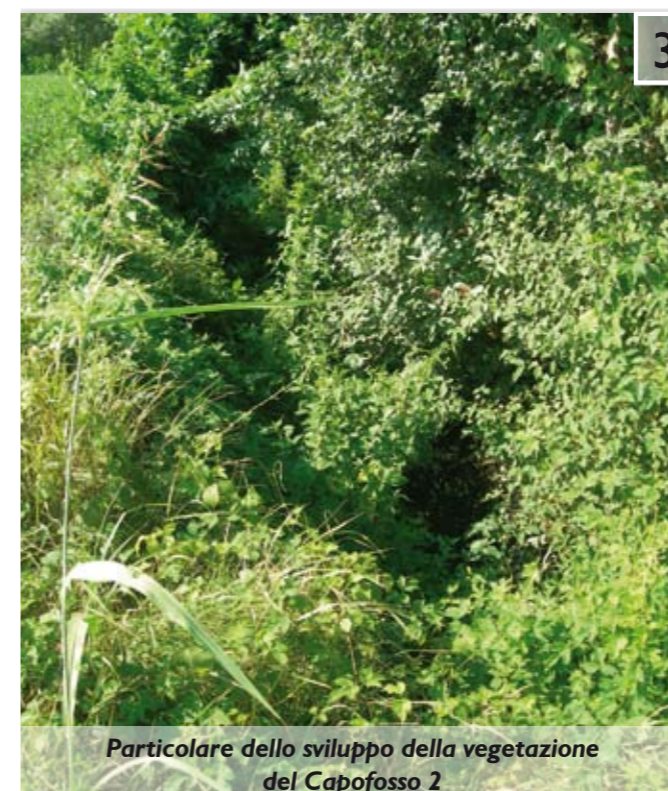
Il capofosso è accompagnato lungo il suo sviluppo da una siepe arbustiva discontinua con una notevole presenza di vegetazione erbacea, che occupa in parte la sezione utile al deflusso delle acque.

Particolare dello sviluppo della vegetazione del Capofosso 2

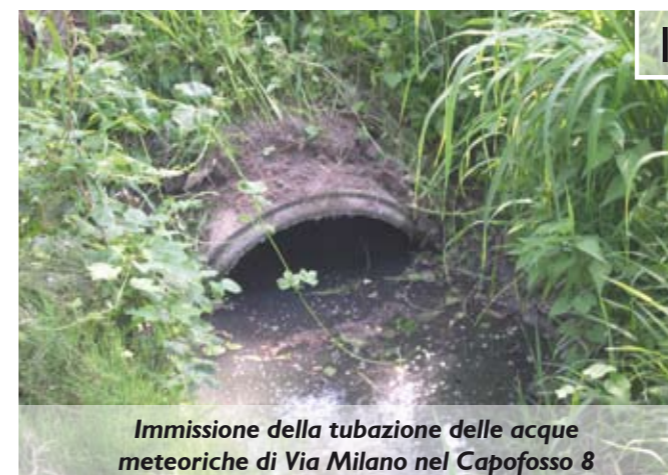
La rete delle acque meteoriche di via Milano che, come descritto in precedenza, è collegata al capofosso presenta problemi di deflusso dovuto sia alla parziale

ostruzione delle condotte che al parziale interrimento del capofosso stesso. Il capofosso è accompagnato lungo il suo sviluppo da una siepe continua composta da alberi ad alto fusto.

Immissione della tubazione delle acque meteoriche di Via Milano nel Capofosso 8

- la pulizia della tubazione delle acque meteoriche; in corrispondenza dell'immissione nel capofosso ;
- il risezionamento del capofosso 8;
- il taglio selettivo della vegetazione arbustiva;
- lo sfalcio della copertura erbacea.

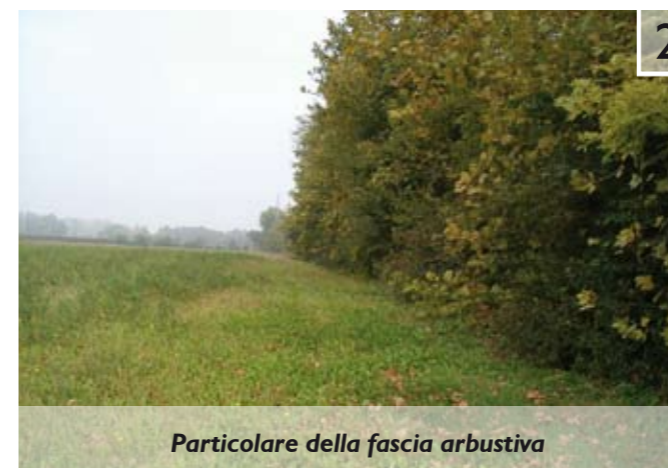
Particolare della fascia arbustiva

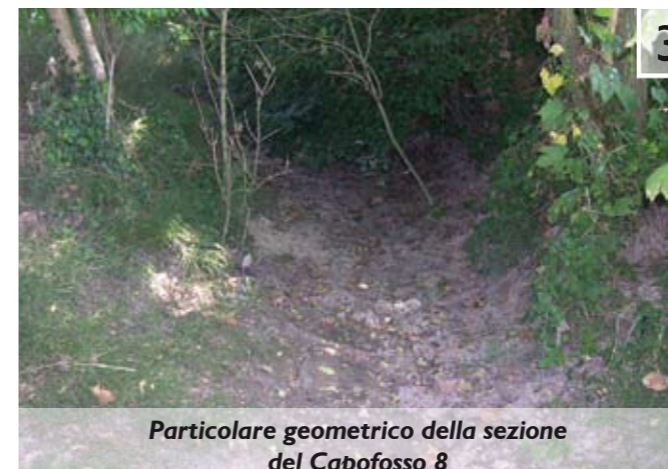
Particolare geometrico della sezione del Capofosso 8

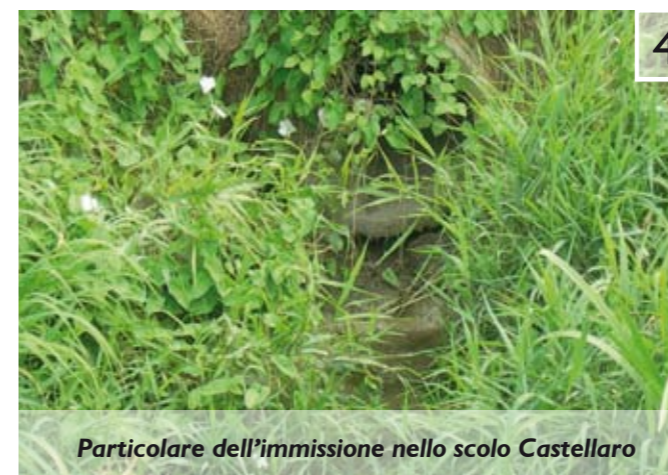
Particolare dell'immissione nello scolo Castellaro

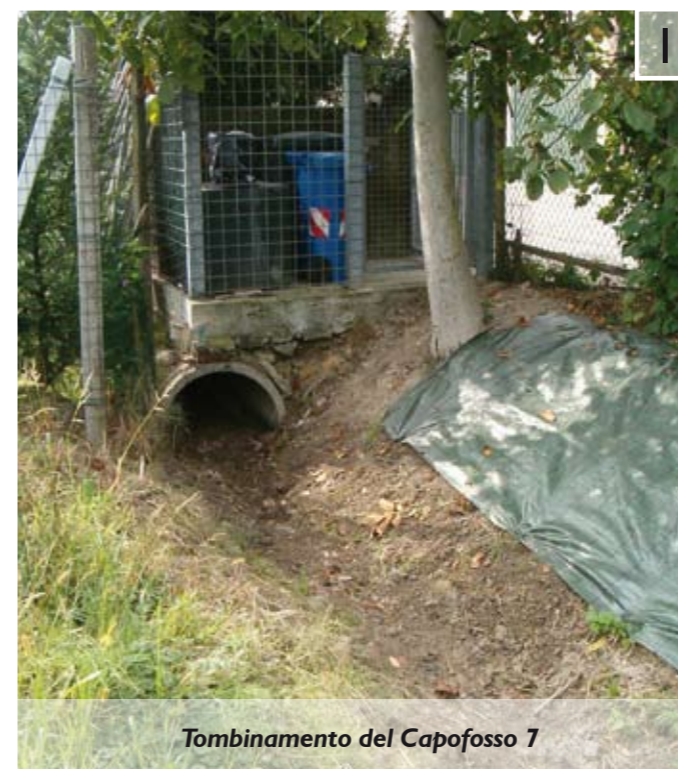
Il tratto tombinato del capofosso 7 presenta problemi di deflusso dovuto sia alla parziale ostruzione delle condotte che al parziale all'interrimento del capofosso

Tombinamento del Capofosso 7

- la pulizia del tratto tombinamento del capofosso;
- il risezionamento del capofosso 7;
- il taglio selettivo della vegetazione arbustiva;
- lo sfalcio della copertura erbacea.

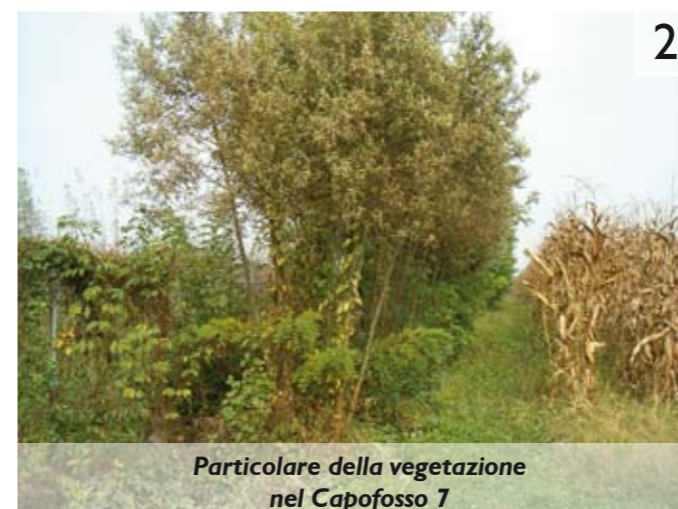
stesso. Come si evince dalle immagini riportate il capofosso presenta lungo il primo tratto una tradizionale siepe campestre con evidenti segni di capitozzatura. Nel tratto successivo fino al ricettore si ha una quasi totale perdita della sezione dovuta allo sviluppo della vegetazione arbustiva ed erbacea che occupa la sezione.

Particolare della vegetazione nel Capofosso 7

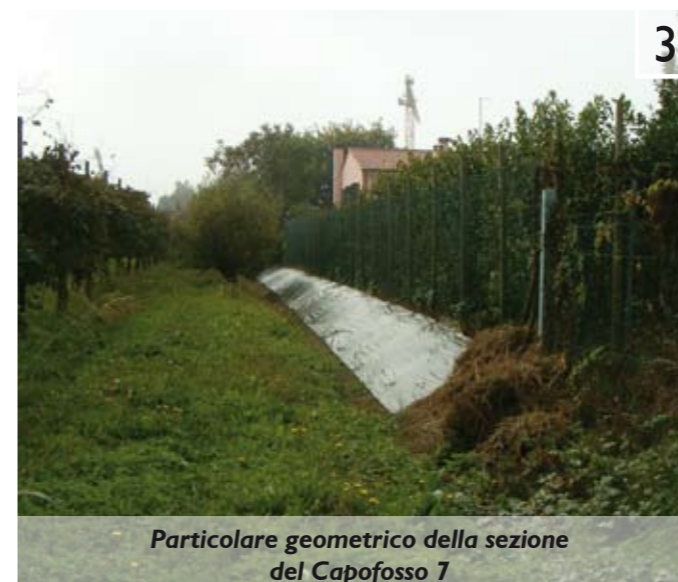
Particolare geometrico della sezione del Capofosso 7

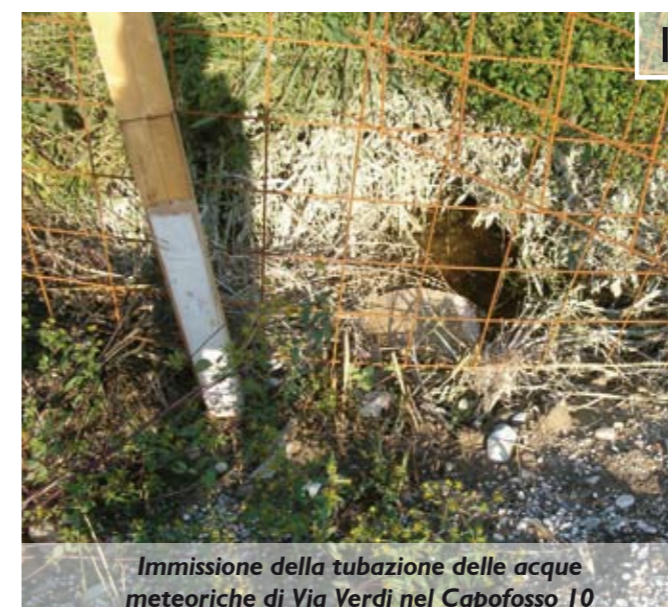
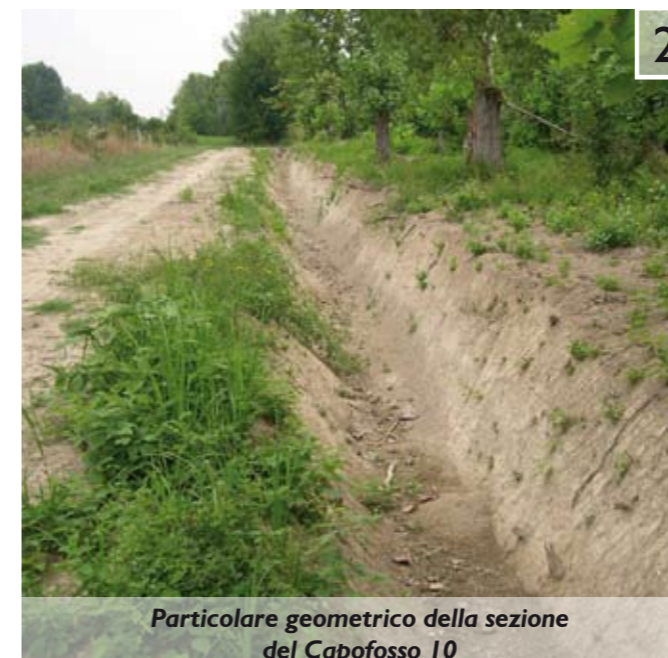
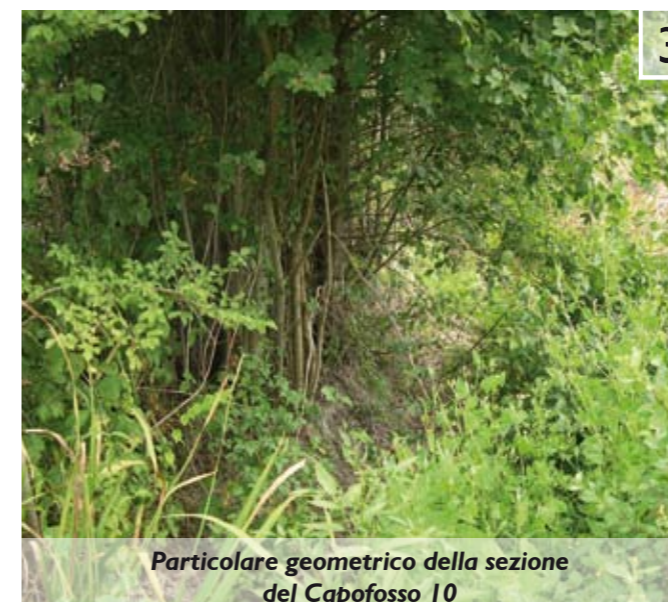
La continuità idraulica del capofosso è compromessa dalla presenza di una disconnessione in corrispondenza di una strada interpodereale. Il deflusso delle acque verso il ricettore è anche ostacolato dal parziale interrimento del fosso in alcuni tratti.

Il capofosso lungo tutto il suo sviluppo presenta un fascia riparia discontinua in cui prevale la vegetazione arborea ed erbacea nel primo tratto e arbustiva ed erbacea nel rimanente tratto. La vegetazione occupa parzialmente la sezione utile al deflusso delle acque.

- il ripristino della continuità idraulica del capofosso;
- la ricalibratura del capofosso 10;
- il taglio selettivo della vegetazione arbustiva;
- lo sfalcio della copertura erbacea.

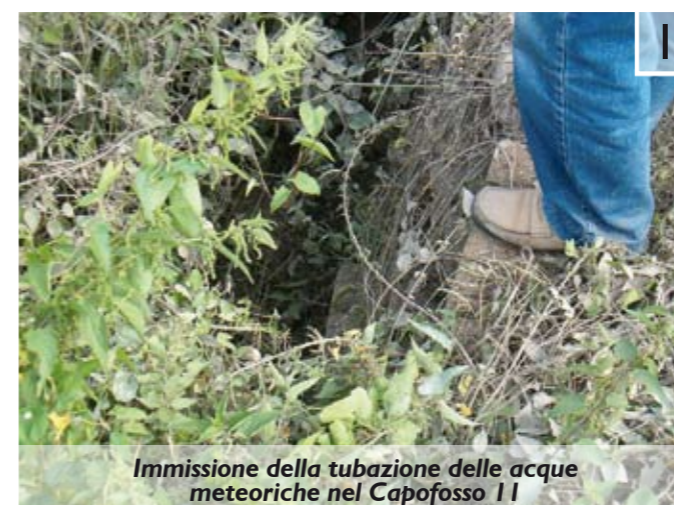
Immissione della tubazione delle acque meteoriche nel Capofosso 11

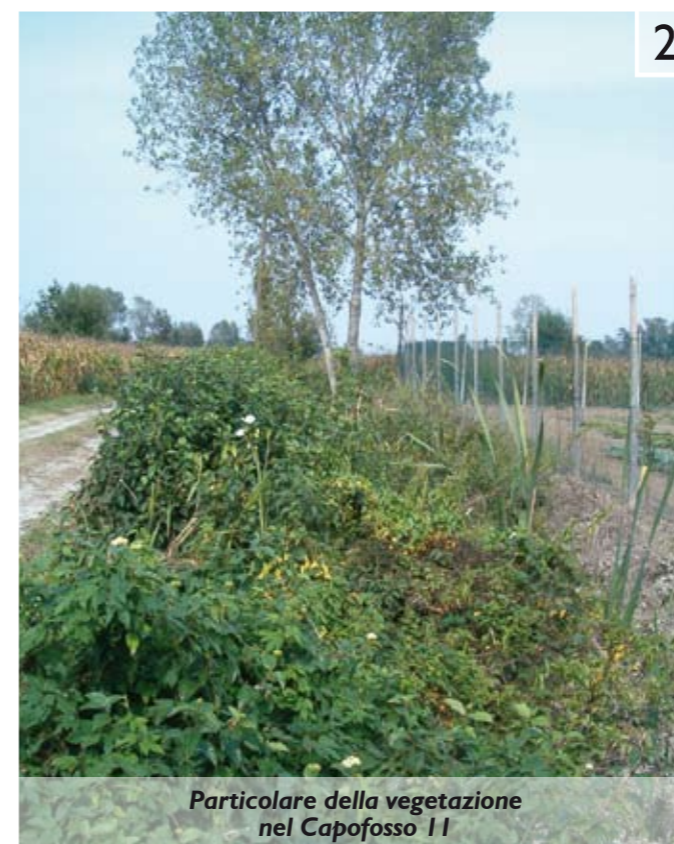
ostacolato dal parziale interrimento del capofosso e dalla presenza di la vegetazione erbacea che occupa parzialmente la sezione utile al deflusso delle acque, come si evince dalle foto riportate.

Particolare della vegetazione nel Capofosso 11

- il risezionamento del capofosso;
- lo sfalcio della copertura erbacea.

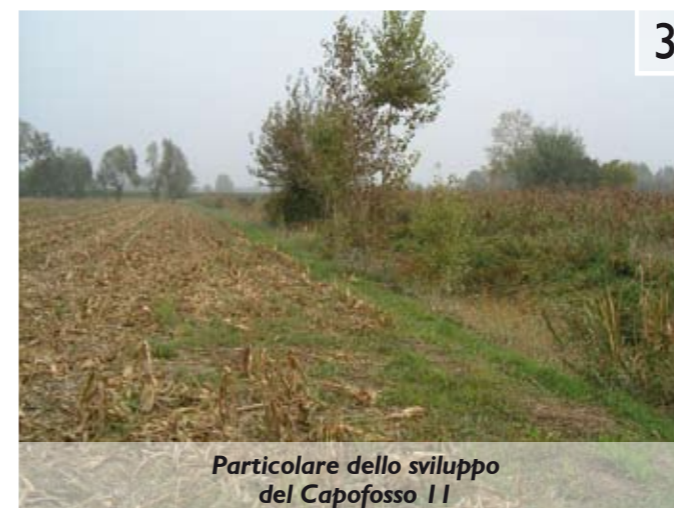
Particolare dello sviluppo del Capofosso 11

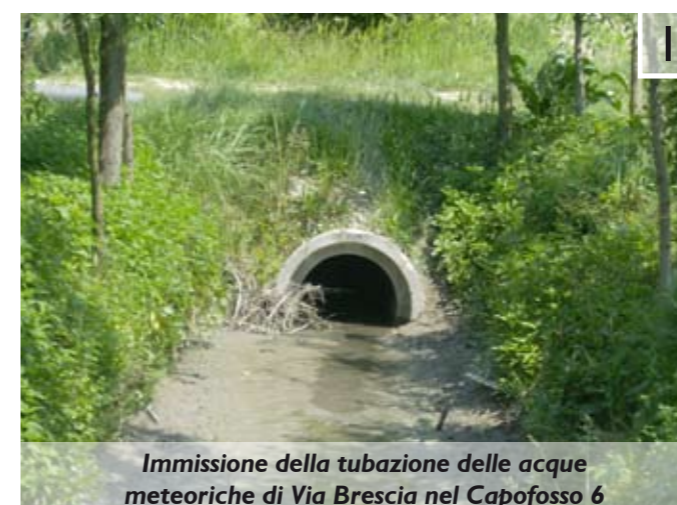
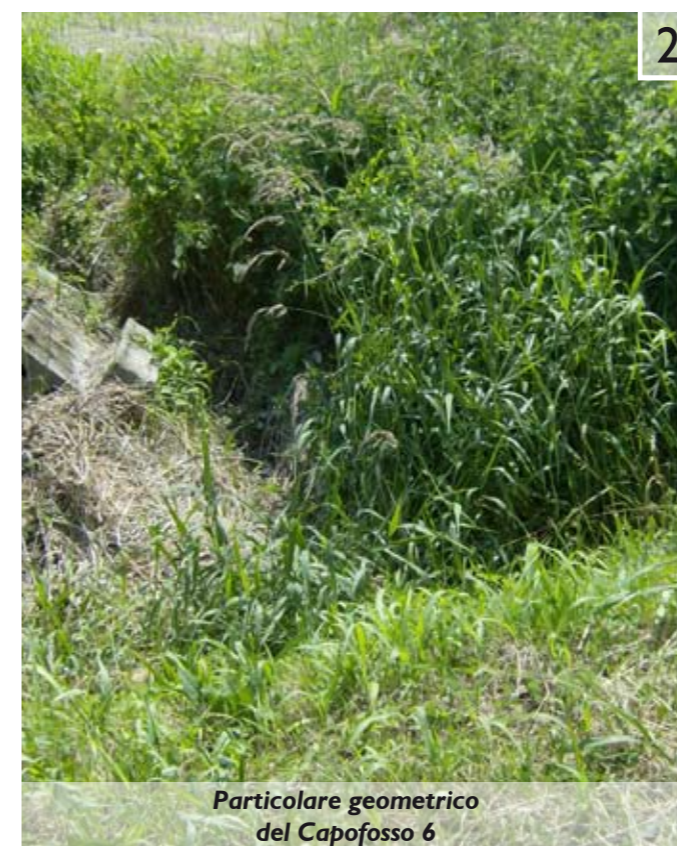
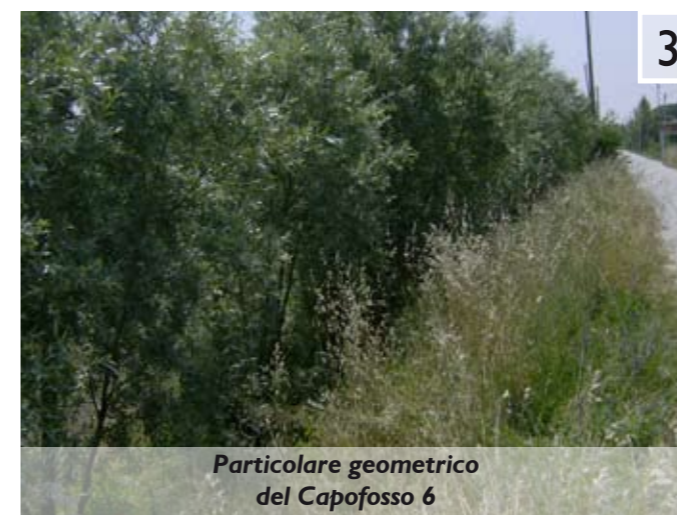
Il capofosso si configura come una dorsale di drenaggio delle Acque Meteoriche dell'area centrale di Fiesso

- il risezionamento del capofosso 6;
- il taglio selettivo della vegetazione arbustiva;
- lo sfalcio della copertura erbacea.
