Comune di Fiesso d'Artico

# Piano delle Acque

Schede degli interventi prioritari

DATA:  
Ottobre 2010

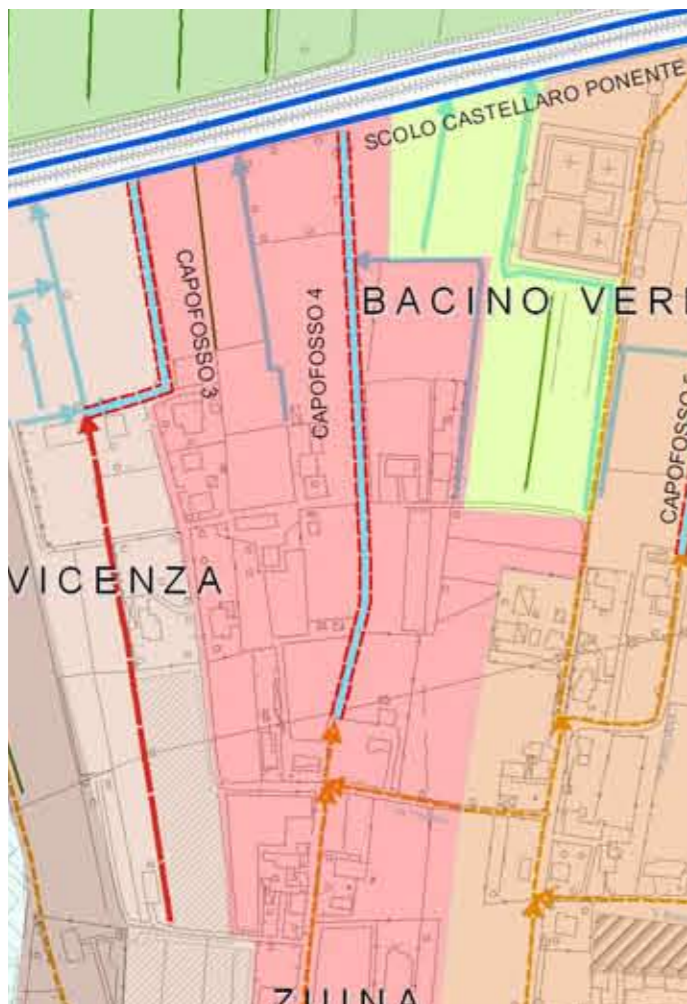
Il capofosso 4 interessato dall'intervento appartiene al sottobacino Zuina. Il capofosso è stato classificato "prioritario" dal punto di vista idraulico in quanto direttamente interconnesso alla dorsale delle acque meteoriche presente in via Zuina.

La rete delle acque meteoriche di via Zuina che, come descritto in precedenza, è collegata al capofosso 4 presenta problemi di deflusso dovuti sia alla parziale

ostruzione delle condotta che al parziale interrimento del capofosso stesso. Il capofosso è accompagnato lungo il suo sviluppo da una fascia riparia discontinua in cui prevale la vegetazione arbustiva ed erbacea. L'eccessivo sviluppo di questa componente denota una insufficiente manutenzione.

La vegetazione non occupa la sezione utile al deflusso delle acque in quanto il fosso è interessato da frequenti fenomeni di ristagno che impediscono agli individui erbacei e arbustivi di trovare l'ambiente ideale per la loro crescita.

- la pulizia della tubazione delle acque meteoriche in corrispondenza dell'immissione nel capofosso 4;
- il risezionamento del capofosso 4;
- il taglio selettivo della vegetazione arbustiva;
- lo sfalcio della copertura erbacea.

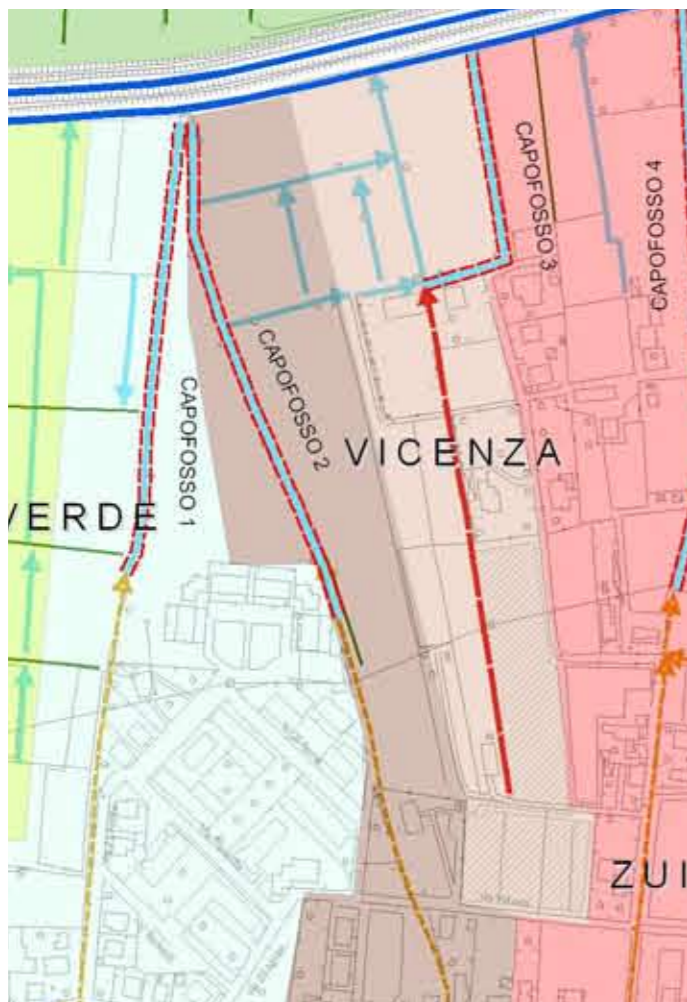
Il capofosso 2 interessato dall'intervento appartiene al sottobacino Botte. Il capofosso è stato classificato "prioritario" dal punto di vista idraulico in quanto direttamente interconnesso alla dorsale delle acque meteoriche presente in via Botte. La dorsale dopo aver attraversato l'incrocio di via Botte con via Pellico, prosegue verso nord- ovest in corrispondenza delle recinzioni delle abitazioni, e scarica nel capofosso 2 all'altezza dell'ultimo edificio nord del parco XXV Aprile con una tubazione in cls di diametro pari a 1000 mm.

Il libero deflusso delle acque verso il ricettore è ostacolato dal parziale interrimento dello stesso.

Il capofosso è accompagnato lungo il suo sviluppo da una siepe arbustiva discontinua con una notevole presenza di vegetazione erbacea, che occupa in parte la sezione utile al deflusso delle acque.

- il taglio selettivo della vegetazione arbustiva;
- lo sfalcio della copertura erbacea;
- il risezionamento del capofosso 2.

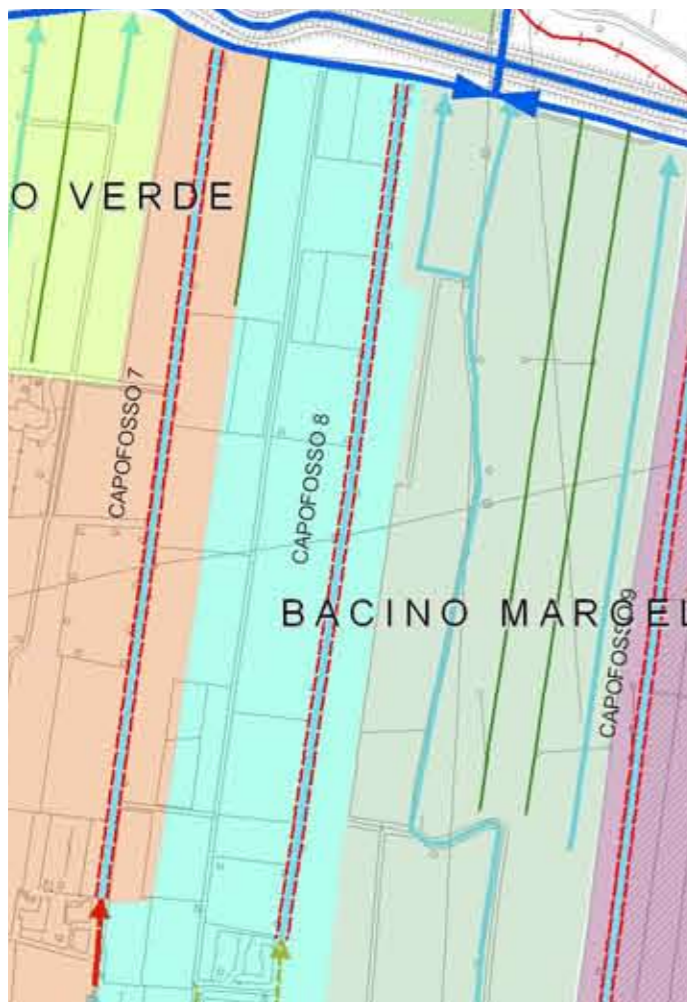
Il capofosso 8 interessato dall'intervento appartiene al sottobacino Milano. Il capofosso è stato classificato "prioritario" dal punto di vista idraulico in quanto direttamente interconnesso alla dorsale delle acque meteoriche presente in via Milano. La tubazione delle acque meteoriche dopo aver attraversato l'incrocio di via Zuina con via Marcello, prosegue verso nord e scarica nel capofosso con una tubazione in cls di diametro 500 mm.

La rete delle acque meteoriche di via Milano che, come descritto in precedenza, è collegata al capofosso presenta problemi di deflusso dovuto sia alla parziale

ostruzione delle condotte che al parziale interrimento del capofosso stesso. Il capofosso è accompagnato lungo il suo sviluppo da una siepe continua composta da alberi ad alto fusto.

- la pulizia della tubazione delle acque meteoriche; in corrispondenza dell'immissione nel capofosso ;
- il risezionamento del capofosso 8;
- il taglio selettivo della vegetazione arbustiva;
- lo sfalcio della copertura erbacea.

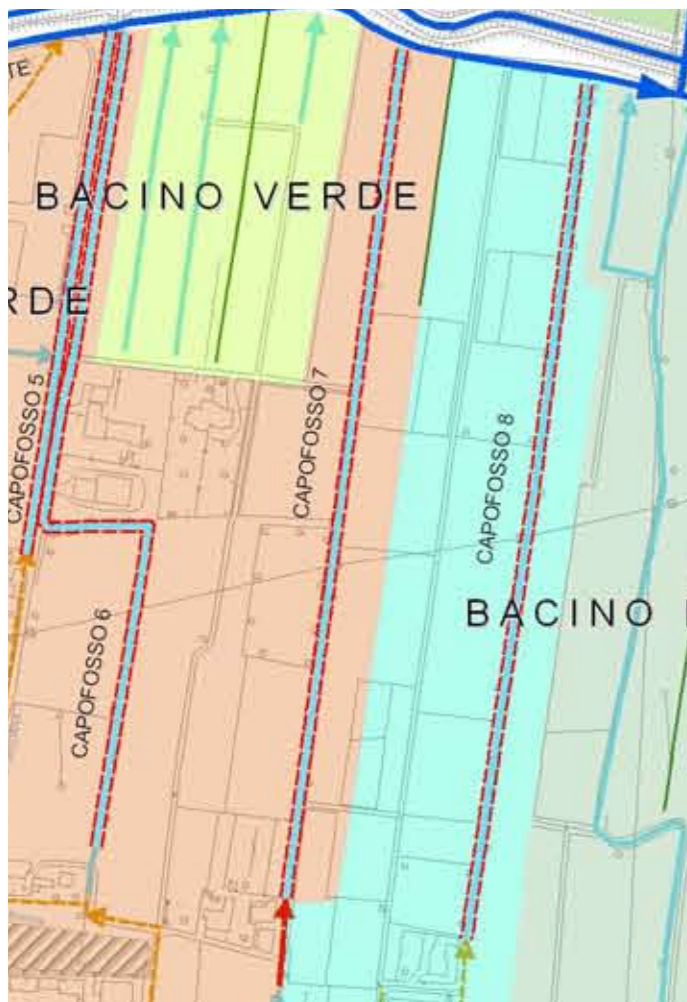
Il capofosso 7 interessato dall'intervento appartiene al bacino Baldana. Il capofosso è stato classificato "prioritario" dal punto di vista idraulico in quanto ricettore della rete delle acque meteoriche a servizio delle nuove aree urbanizzate di via 2 Giugno. Il capofosso ha origine in corrispondenza dell'area verde comunale ed è tombinato in corrispondenza dell'ultimo edificio residenziale presente in sinistra idraulica, con una tubazione in cls di diametro pari a 800 mm.

Il tratto tombinato del capofosso 7 presenta problemi di deflusso dovuto sia alla parziale ostruzione delle condotte che al parziale all'interrimento del capofosso

stesso. Come si evince dalle immagini riportate il capofosso presenta lungo il primo tratto una tradizionale siepe campestre con evidenti segni di capitozzatura. Nel tratto successivo fino al ricettore si ha una quasi totale perdita della sezione dovuta allo sviluppo della vegetazione arbustiva ed erbacea che occupa la sezione.

- la pulizia del tratto tombinamento del capofosso;
- il risezionamento del capofosso 7;
- il taglio selettivo della vegetazione arbustiva;
- lo sfalcio della copertura erbacea.

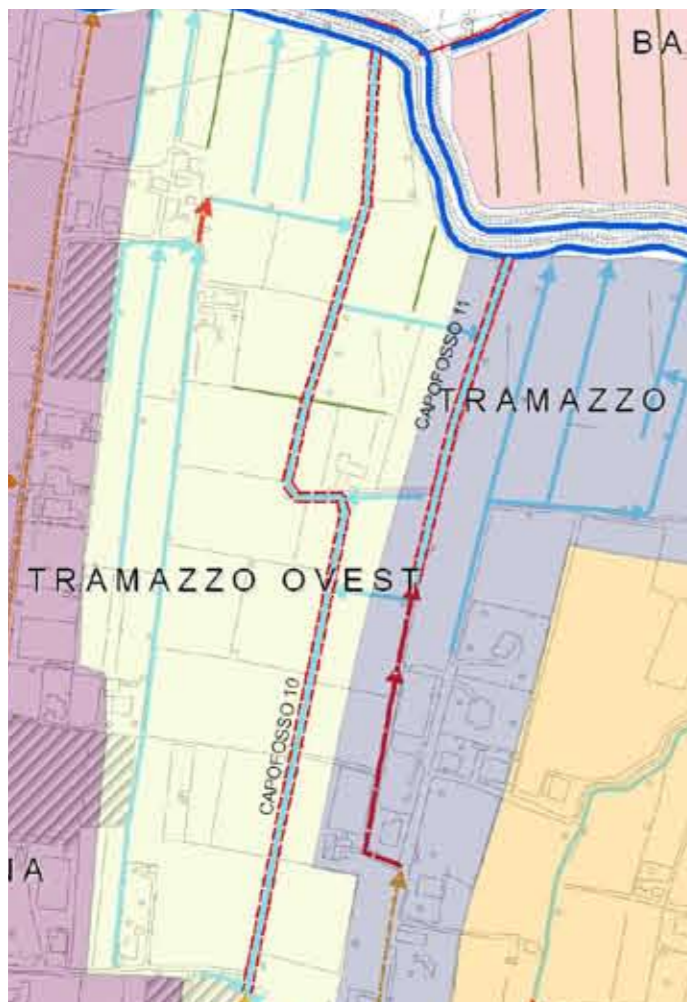
Il capofosso 10 interessato dall'intervento appartiene al sottobacino Tramazzo ovest. Il capofosso è stato classificato prioritario dal punto di vista idraulico in quanto direttamente interconnesso alla dorsale delle acque meteoriche presente in via Verdi. La tubazione dopo aver attraversato il primo tratto est di via Verdi, prosegue verso nord passando in corrispondenza della strada nuova lottizzazione e si collega al capofosso 10 con una tubazione di diametro pari a 600 mm. Il capofosso 10 prosegue verso sud per circa 850 m prima di scaricare le acque nello scolo Castellaro con una tubazione di diametro pari a 500 mm.

La continuità idraulica del capofosso è compromessa dalla presenza di una disconnessione in corrispondenza di una strada interpodereale. Il deflusso delle acque verso il ricettore è anche ostacolato dal parziale interrimento del fosso in alcuni tratti.

Il capofosso lungo tutto il suo sviluppo presenta un fascia riparia discontinua in cui prevale la vegetazione arborea ed erbacea nel primo tratto e arbustiva ed erbacea nel rimanente tratto. La vegetazione occupa parzialmente la sezione utile al deflusso delle acque.

- il ripristino della continuità idraulica del capofosso;
- la ricalibratura del capofosso 10;
- il taglio selettivo della vegetazione arbustiva;
- lo sfalcio della copertura erbacea.

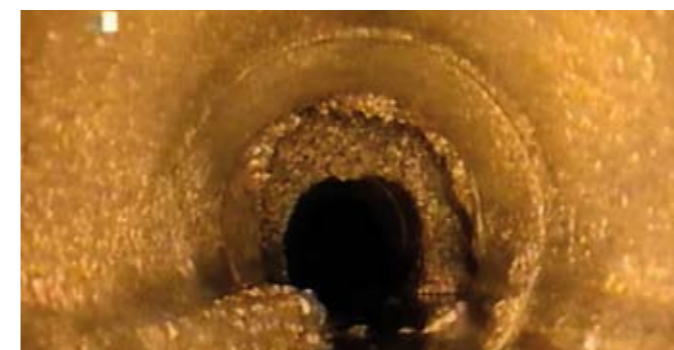
Esempio di videoispezione 1

La rete di raccolta delle acque meteoriche ed i tombinamenti dei fossati versano in uno stato di ridotta funzionalità a causa di molteplici fattori, tra cui: sviluppo poco organico della rete, scarsa manutenzione, mancanze progettuali, vetustà dei collettori.
